Jak vyměnit zadní stírací
lišty na **VW Tiguan II**
(AD1) – návod k výměně

VÝMĚNA: STÍRACÍ LIŠTY - VW TIGUAN II (AD1).
SEZNAM POTŘEBNÝCH NÁSTROJŮ:

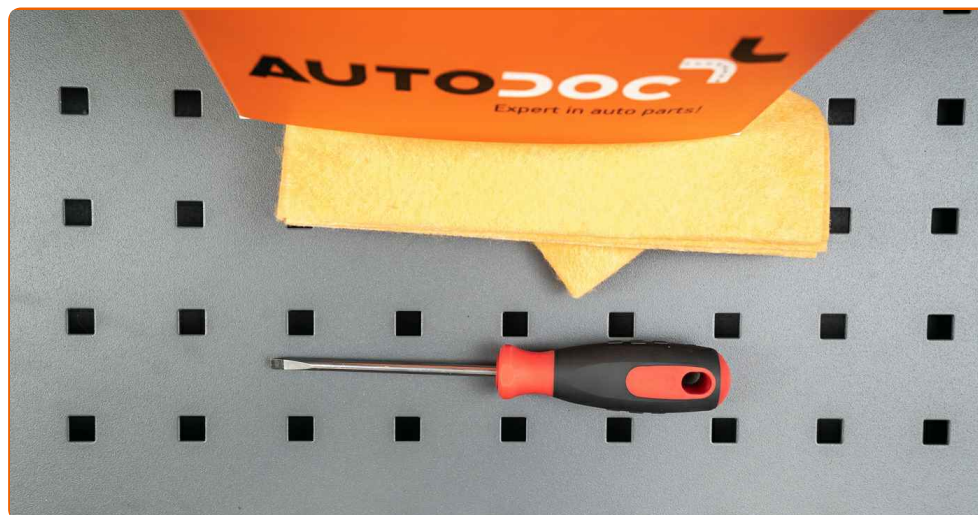
- Plochý šroubovák

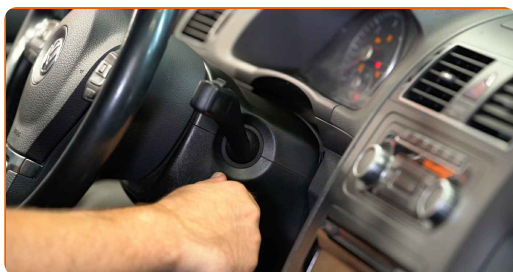
1

Zapněte zapalování. Rameno stěrače dejte do polohy směřující dolů.

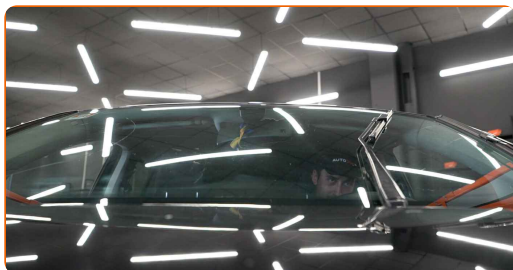
2

Vypněte zapalování. V servisním režimu budou stěrače v horní poloze.

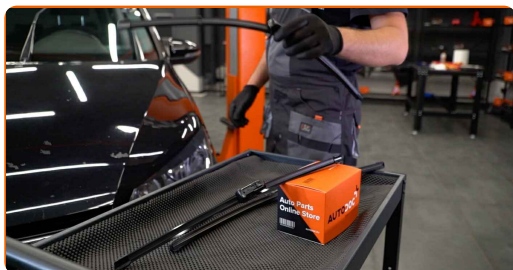
3

Připravte si nové stěrače.

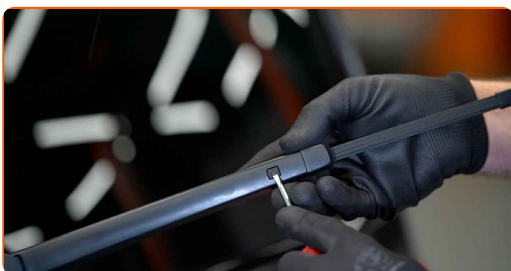
5

Zatlačte na sponu. Z ramene stěrače odstraňte lištu.

- Při výměně lišty stěrače dejte pozor, aby pružinou napnuté rameno stěrače nenarazilo do skla.

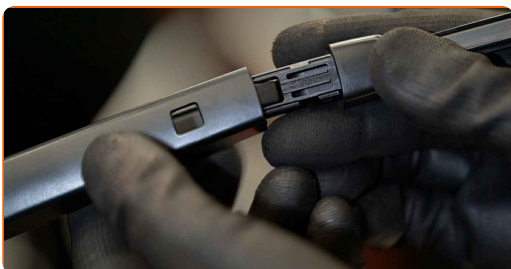
6

Nainstalujte nové lišty stěračů a opatrně zatlačte rameno stěrače směrem dolů ke sklu.

- Lištu stěrače nechtejte na gumové straně, aby se předešlo poškození grafitového nátěru.

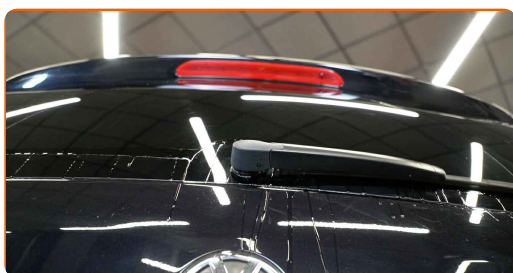
7

Zapněte zapalování. Rameno stěrače dejte do polohy směřující dolů. Při této práci přepněte stěrače ze servisního režimu do provozního režimu.

- Ujistěte se, že gumička stěrače je vhodně umístěna na skle po celé její délce.
