Jak vyměnit zadní stírací  
lišty na **VW Golf VII  
Hatchback (5G1, BQ1,  
BE1, BE2)** – návod k  
výměně

VÝMĚNA: STÍRACÍ LIŠTY - VW GOLF VII HATCHBACK  
(5G1, BQ1, BE1, BE2). SEZNAM POTŘEBNÝCH  
NÁSTROJŮ:

## VÝMĚNA: STÍRACÍ LIŠTY - VW GOLF VII HATCHBACK (5G1, BQ1, BE1, BE2). POSTUPOJTE PODLE NÁSLEDUJÍCÍHO PROCESU:

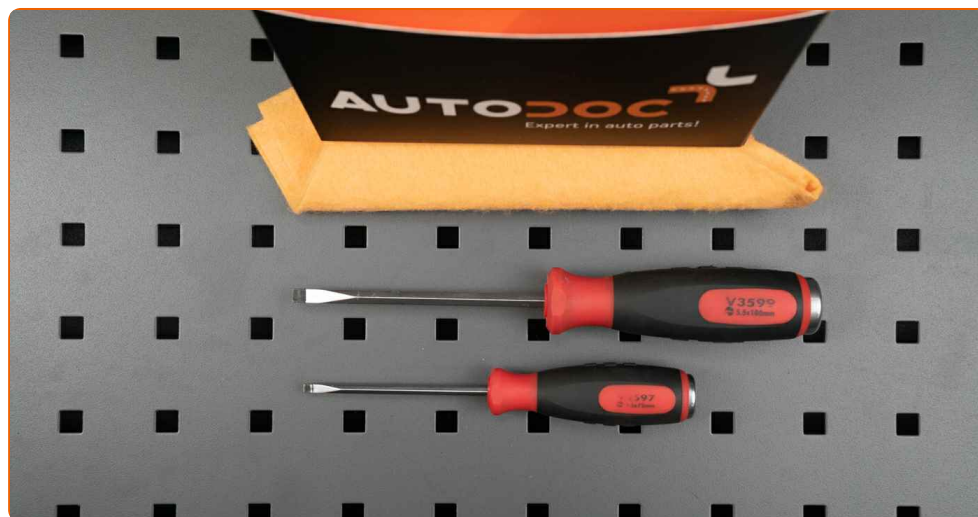
- Plochý šroubovák

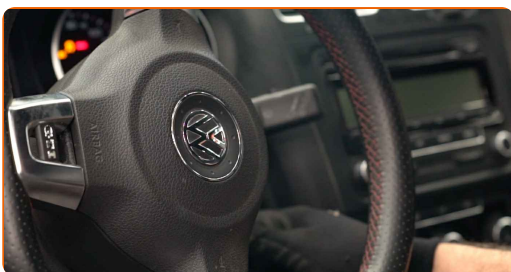
1

Zapněte zapalování. Rameno stěrače dejte do polohy směřující dolů.

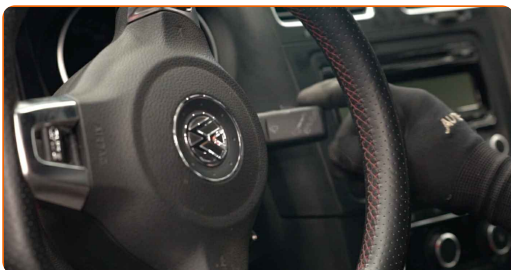
2

Vypněte zapalování. V servisním režimu budou stěrače v horní poloze.

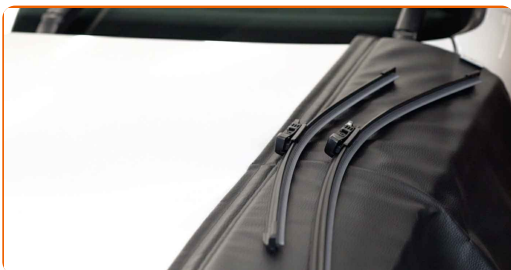
3

Připravte si nové stěrače.

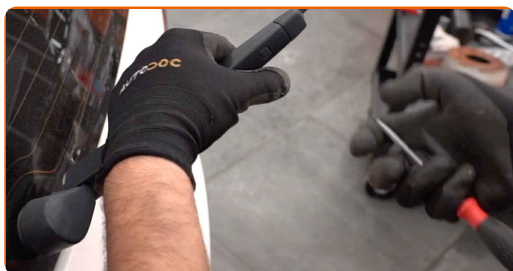
4 Táhněte rameno od skla, až dokud to dál nepůjde.

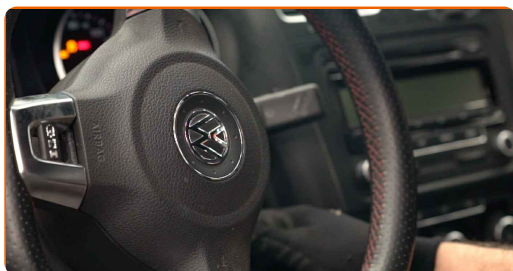
7

Při této práci přepněte stěrače ze servisního režimu do provozního režimu.

- Ujistěte se, že gumička stěrače je vhodně umístěna na skle po celé její délce.
